# 流域环境退化对山区铁路泥石流的影响机理研究

**摘要:** [目的] 深入评估广西百色市某泥石流成灾因子与致灾机理,为山区铁路泥石流灾害防治及风险预测提供科学依据。[方法] 基于现场调查、历史遥感影像分析等方法,分析山区铁路泥石流的发育特征与致灾因子,采用理论计算法反演2024年4月19日(“4·19”)泥石流,获取不同工况下暴雨洪峰流量、泥石流峰值流量、冲出固体物质量等动力学参数。[结果] ①该铁路泥石流为典型沟谷型泥石流,流域面积0.48 km<sup>2</sup>,主沟长度1.03 km,平均纵坡降319.42%,相对高差329 m,沟内物源发育,物源类型主要包括沟道物源、坡面物源和溜坍物源。②此次降雨形成的暴雨洪峰流量为6.23 m<sup>3</sup>/s,在叠加各种环境退化因素后,形成的泥石流峰值流量可达23.16 m<sup>3</sup>/s,是暴雨洪峰流量的3.72倍,一次冲出固体物质1.93×10<sup>4</sup> m<sup>3</sup>,超出既有措施的拦截及排导能力。③近年来的林木砍伐、开挖便道、山林火灾和干旱气候等因素导致流域环境退化是导致该泥石流发生的主要原因。[结论] 流域环境退化是导致该泥石流形成的核心原因,计算反演的不同工况下泥石流流量等动力学参数与实际情况吻合,可为防治工程设计提供理论依据。

## Mechanism of watershed environmental degradation impacts on debris flows along mountainous railway

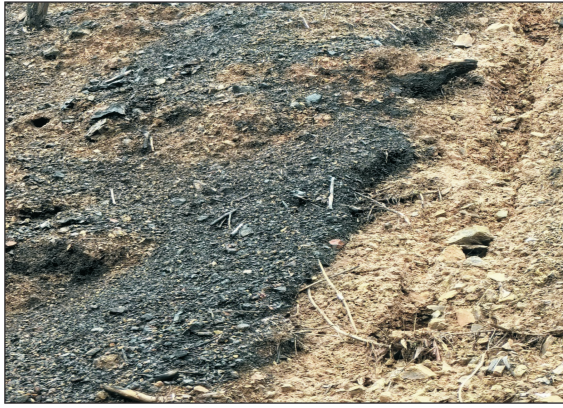
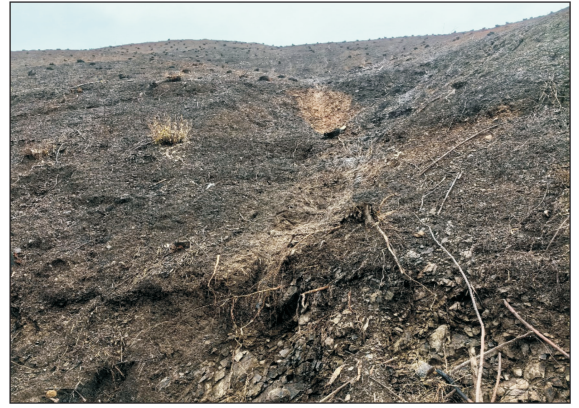
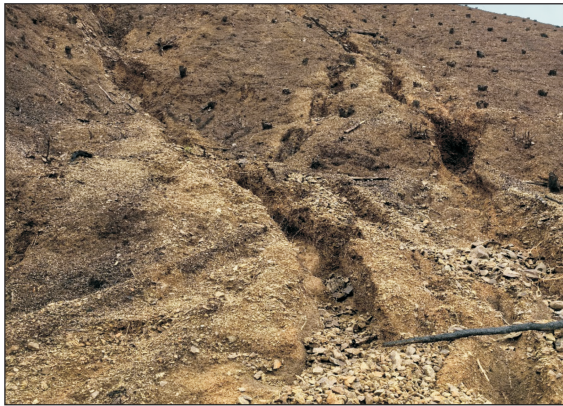
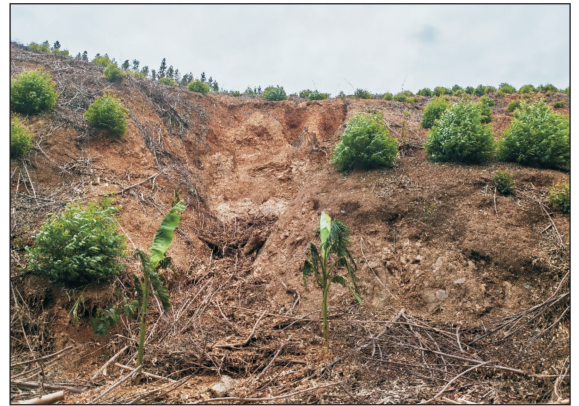
图 3 研究区典型坡面泥石流物源

1.3.1 坡面物源 坡面物源包括灰烬泥沙层坡面物源以及道路外侧径流冲刷物源(图 3),该泥石流流域内早期植被茂密,坡体结构完整,坡表种植有桉树等经济作物。但砍伐导致坡面丧失了其冠层对降雨的截留作用,之后 2024 年 4 月初的山火又导致坡表可燃物(植被、枯枝落叶层和半分解层)燃烧后与表层混合形成灰烬泥沙层。当降雨量大于灰烬泥沙层吸水能力时,灰烬泥沙层饱和形成泥流,泥流向下流动过程中,细颗粒物不断加入,显著降低了粗颗粒沉降速度,导致泥流密度增大,其侵蚀能力和搬运能力较清水均显著增加,造成坡面侵蚀加剧。

除此之外,伐木运输通道盘山修建导致坡面形态被截断,坡体表面径流的泥流将汇入伐木运输通道,大量水流向低处汇集,并将导致通道的路基边坡坡面产生局部径流冲刷沟槽,这些沟槽在水动力作用下又不断下切,为泥石流提供丰富的物质来源。

a 火烧形成的灰土层

b 坡面径流

c 径流深切沟槽

d 径流深切沟槽

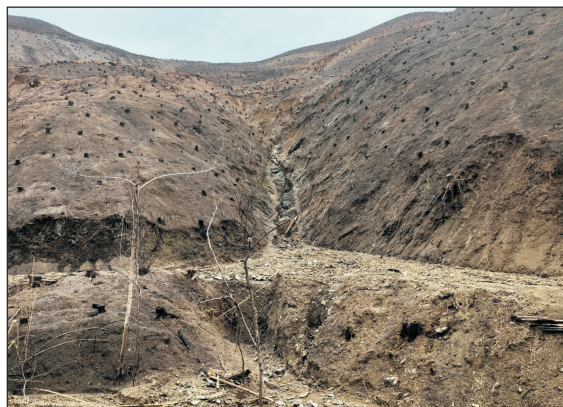
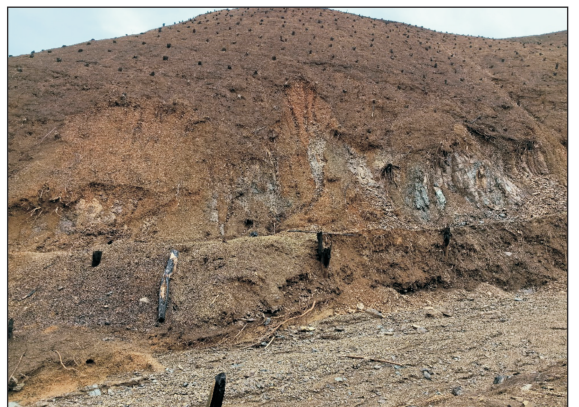
图 4 研究区典型溜坍物源

1.3.2 溜坍物源 该泥石流流域内溜坍物源广泛发育(图 4),主要包括两种,第一种是泥石流向下拉槽及侧向侵蚀导致两岸边坡失稳破坏形成,主要分布于主沟及支沟两岸。第 2 种溜坍物源主要分布于伐木运输通道内侧,其成因主要是修建伐木运输通道时随意切坡导致内侧坡体形成不稳定边坡,在降雨

作用下,这些边坡将失稳而进行滑动,形成坡面溜坍为泥石流提供物源。根据测算,该泥石流流域内共建有伐木运输道路总长度约 8.43 km,道路修建过程中切坡后无支护措施导致道路内侧坡体剖面形成潜在溜坍区域,流域内仅此类物源量就有约  $9.00 \times 10^4 \text{ m}^3$ 。

a 支沟出口坡面溜坍

b 公路内侧坡面溜坍

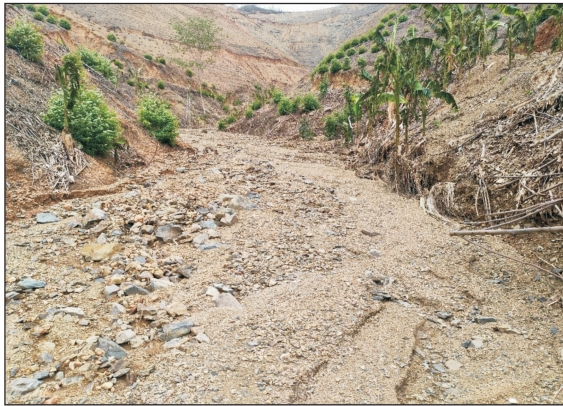
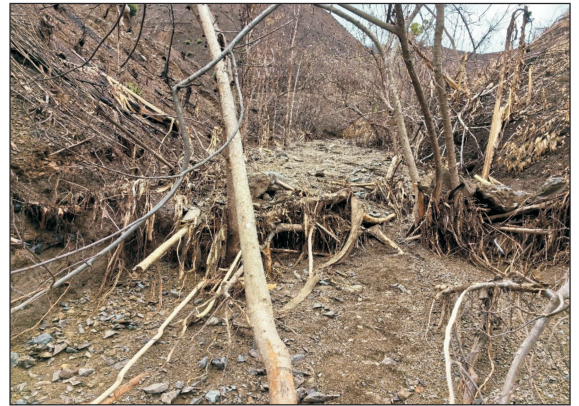
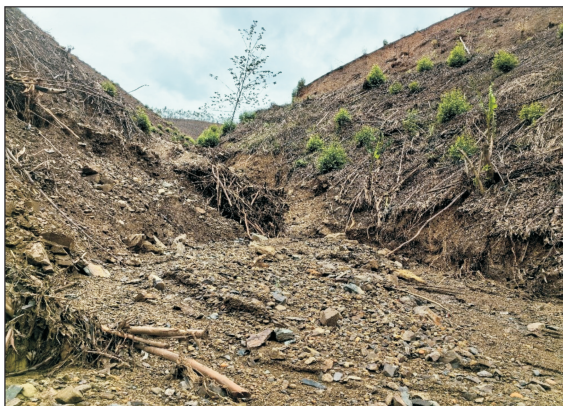
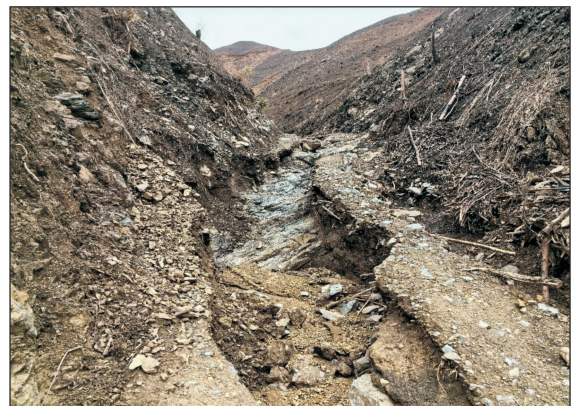
图 5 支沟沟道物源及支沟下切侵蚀特征

1.3.3 沟道物源 沟道物源主要为堆积在沟道的块碎石土,成分为松散的块碎石夹泥沙及大量树根和火烧树干(图 5),主要是一部分坡面物源及溜坍物源在暴雨作用下经泥石流搬运转化形成。该泥石流的沟道物源在主沟及支沟内都有广泛分布,是泥石流的主要物源之一,其动储量主要包括沟底拉槽下切可能被侵蚀的部分及沟道两岸边坡失稳形成的堆积体受冲刷从而参与泥石流的部分。

a 主沟沟道物源

b 沟内树根

c 支沟沟道物源

d 支沟沟道下切侵蚀

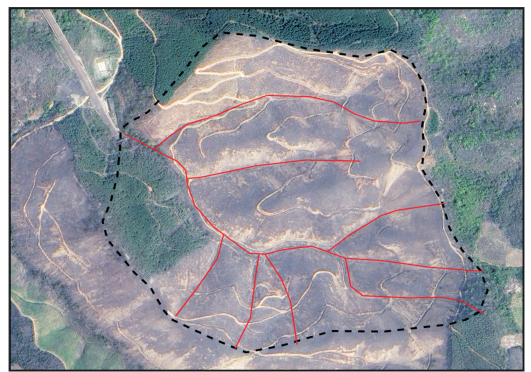
图 6 泥石流沟砍伐前后流域内环境变化影像

济林之前,该区域表面植被环境良好,坡面完整。该区域于 2009 年 12 月种植桉树,2023 年 10 月初开始对其进行间歇性采伐,至 2024 年 2 月 3 日基本砍伐结束,采伐过程见图 6a—6f。

注:图 a 来自 Landsat 7 卫星影像,分辨率为 15 m,图 b—f 均来自吉林一号卫星影像,分辨率为 0.75 m。

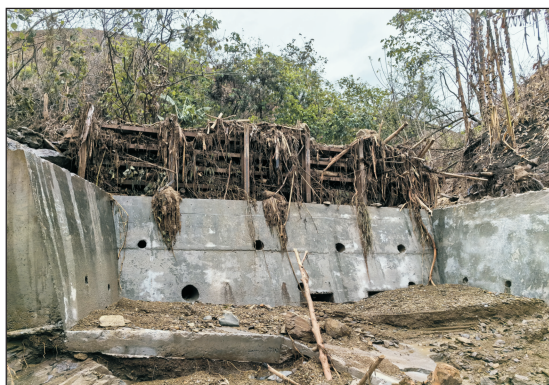
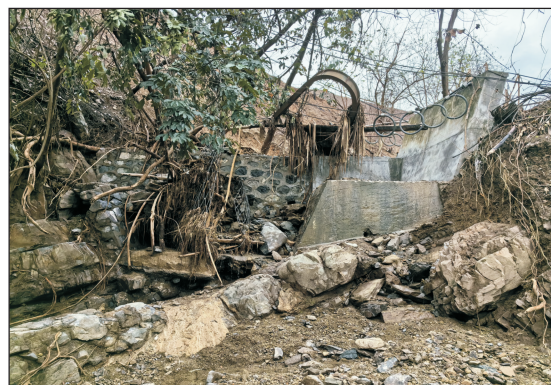
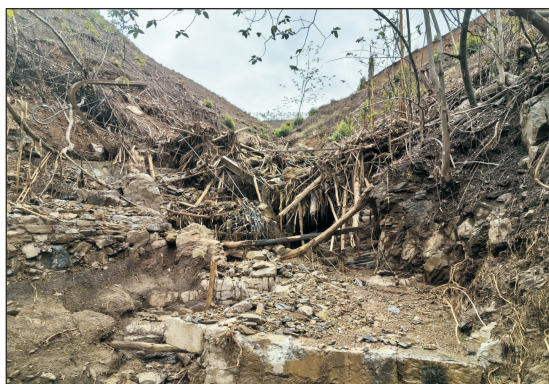
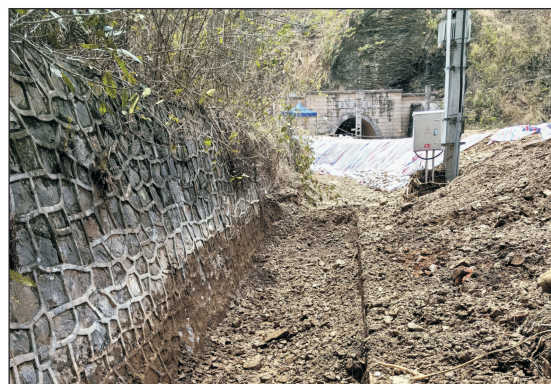
图 9 沟内防治工程淤堵情况

分别位于主沟沟口上方约 100 m 处(主沟 2<sup>#</sup>坝)和 1<sup>#</sup>支沟上方(支沟 1<sup>#</sup>坝)。2019 年,在主沟沟道下游(即距线路中心斜长约 77 m 处)增设了一道混凝土拦沙坝(主沟 1<sup>#</sup>坝),宽 8 m,高 3 m,两侧有 3 m 宽翼墙,上部有钢格栅(见图 9)。

根据调查,受此次泥石流影响,主沟 1<sup>#</sup>坝整体结构完好,但上部钢格栅缠绕大量树根,坝前淤积约

1.3 m 厚,坝后淤积深度与坝顶齐平;主沟 2<sup>#</sup>坝整体结构完好,顶部被动拦挡网被冲毁,坝后淤积深度与

坝顶齐平;支沟 1# 坝坝身及上部被动拦挡网均被冲毁,坝前处纵坡降较大,冲刷导致基岩裸露,坝后部分淤积,沟口排导槽被全部淤满。

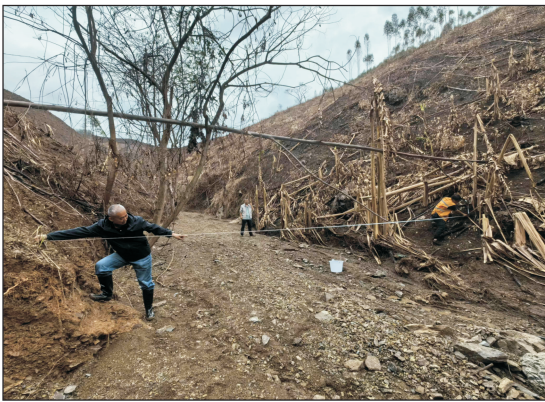
图 13 泥石流断面宽度及泥痕测量

选取沟口典型断面对泥石流洪峰流量进行校核(图 13),断面清水河床糙率系数取 9,沟道水力坡度取断面纵坡 68.42‰,水力半径取泥痕高度 1.4 m,根据式(8)计算得流速为 2.34 m/s。通过现场测量该断面宽度约 7.5 m,泥石流过流面积为 10.5  $m^2$ ,乘以流速得泥石流峰值流量为 24.57  $m^3/s$ ,与前述工况 3 泥石流峰值流量计算结果误差仅 6.09%,表明上述计算结果可靠性较好。

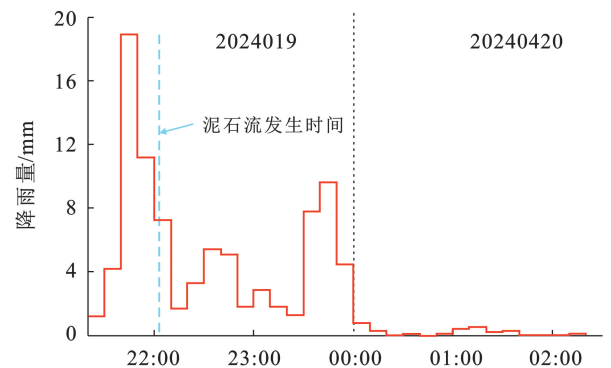
图 14 泥石流发生前后根龙站 10 min 降雨量  
Fig.14 10 min rainfall at Genlong Station before and after debris flow occurrence

依据根龙雨量站记录(距泥石流沟口约 800 m),4 月 19 日 21 时至 20 日 1 时的小时降雨量分别为 0, 35.5, 24.1, 27.9, 1.3 mm,累计 88.8 mm,达到大暴雨等级。最大小时雨量均值 35.5 mm(19 日 22 时 00 分),最大 10 min 雨量均值 18.9 mm(19 日 21 时 53 分),其 10 min 降雨量柱状图如图 14 所示。

同时,在泥石流发生前(4月17日晚至18日凌晨),研究区还有一次中雨至大雨等级的降雨过程,日降雨量累计达33.9 mm,致使该地区土壤在19日晚的强降雨前,坡面已被充分浸润,导致岩土体抗剪强度下降,蓄水能力减弱。4月19日21:50流域出现最大10 min雨强,达18.9 mm,22:00时出现最大小时雨强,达35.5 mm,直接导致该次泥石流暴发,22:03时泥石流从沟口上道,23:50时降雨出现第二道峰值,达9.7 mm,沟内再次冲出大量泥石流物质。至4月20日01:00时,降雨过程基本结束,累计降雨量达88.8 mm,达到了大暴雨等级,反映了当时的降雨时间短,强度大。
