三江源区土壤侵蚀野外调查报告

摘要: [目的] 现场调查三江源区土壤侵蚀状况, 旨在为该区域今后水土流失防治提供参考。[方法] 调查组在2023年7月25日至8月20日, 分3组分别前往青海省的果洛州、玉树州、海南州和黄南州, 对上述区域的林地、草地、农田、裸地、道路、河流岸坡、山区沟谷进行了调查和分析。[结果] 草地的土壤侵蚀类型最为复杂, 受到风蚀、水蚀、冻融侵蚀和重力侵蚀等多营力侵蚀的共同作用, 造成了其水土流失严重。此外, 高原鼠害对草地破坏可能是草地侵蚀发生另一重要因素; 乔木林地常在林下出现侵蚀细沟, 但是由于工程护坡的作用下, 发生侵蚀风险整体偏小; 灌木林地所在坡面的坡脚处, 受到水力侵蚀和重力侵蚀的影响较大, 侵蚀风险较大; 农田虽然分布面积较少, 但是在田埂部分发生轻度的水蚀; 对于裸地, 细沟侵蚀较为剧烈, 水土流失严重; 值得注意的是, 在道路两侧, 边坡侵蚀较为严重, 工程开挖导致草皮破坏, 在重力的作用下发生滑塌, 出现较大的裸露面, 为水蚀的发生提供了条件, 导致部分区域已经形成了较大的侵蚀沟网。[结论] 青海省三江源区域土壤侵蚀类型复杂多样, 随着人类活动的加剧, 局部区域水土流失有进一步加剧的风险, 亟需开展新时期的水土保持工作, 需要在该区域加强土壤侵蚀基础研究, 加强水土保持监测站网的布设, 智能化管理等。

Report on Field Survey of Soil Erosion in Three-River-Source Region

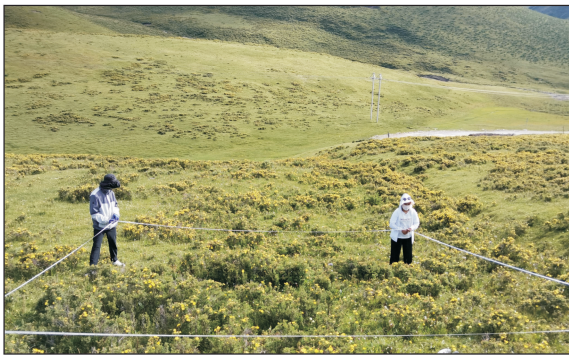
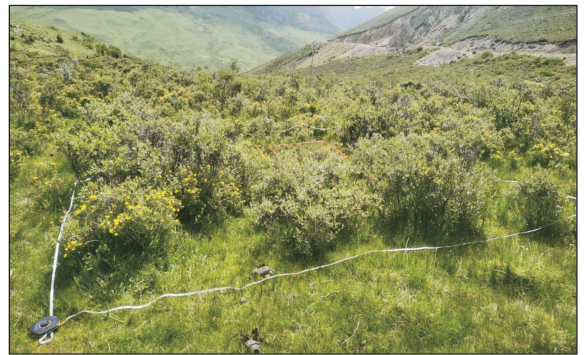
图 3 灌木样地布设

一个采样点随机设置 3 个灌木样方,样方的间距至少 100 m。灌木样方大小设置为 5 m×5 m(图 3),灌木样地的整体覆盖度达 55%以上,平均高度达 75 cm 左右。另外,在每个灌木样方的右上角,分别设置一个 1 m×1 m 的草本样方(图 4),草地的整体覆盖度达 90%以上,平均高度达 4 cm 左右。拍摄采样点植被景观照片,明确调查点所处地点、经度、纬度、海拔、坡度、坡向、植被类型、群落高度、郁闭度等信息,再明确调查采样点存在的主要人类活动等,调查灌木样方中植物种类,测定灌木的盖度、株(丛)数、冠幅、高度、基径等,并填写记录表。调查草本样方中植物种类,测定草本植物的盖度、株(丛)数、平均高度等。测定草本样方中地表凋落物的厚度,并收集样方中的全部地表凋落物样品,称重后取 500 g 左右代表性样品放入纸袋中带回实验室。土壤容重是用环刀进行采样,现场称重后,将样品带回,同时在每个样点内使用内径 5 cm 的土钻随机钻取 3 钻土,分别按 0—20,20—40 cm 采集土壤样品,每层混合成一个混合样。将采集的土壤样品放入塑封袋中带回实验室,测定土壤含水量,待将土壤晾干后,备后续的理化性质等相关指标的测定。

a 布设灌木样方

b 灌木样方

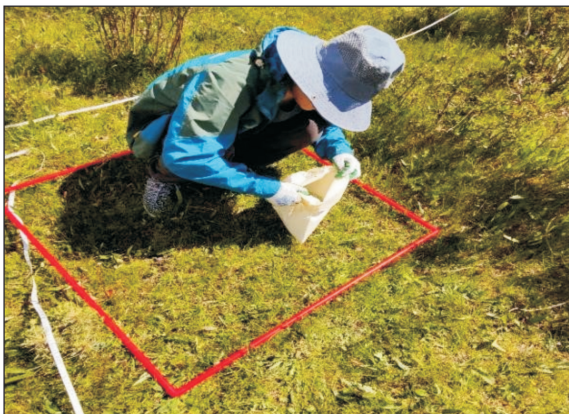
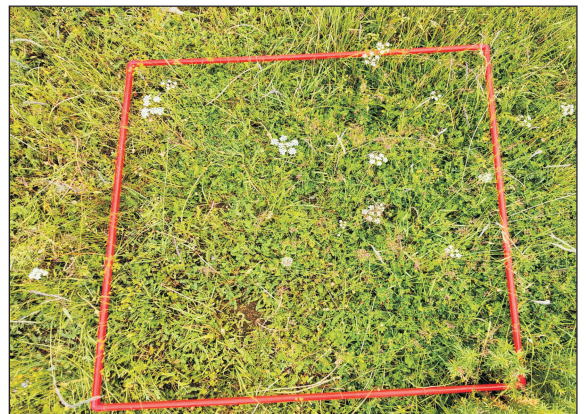
图 4 草地样地布设

a 布设草本样方

b 草本样方

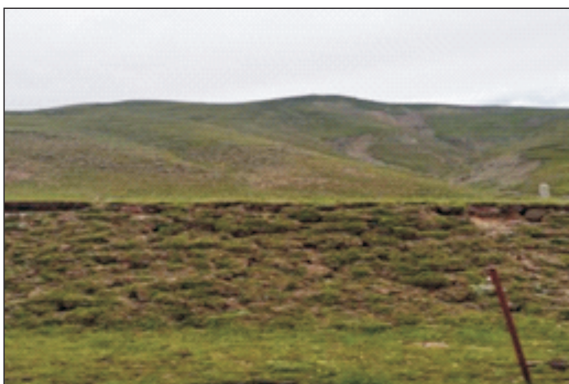
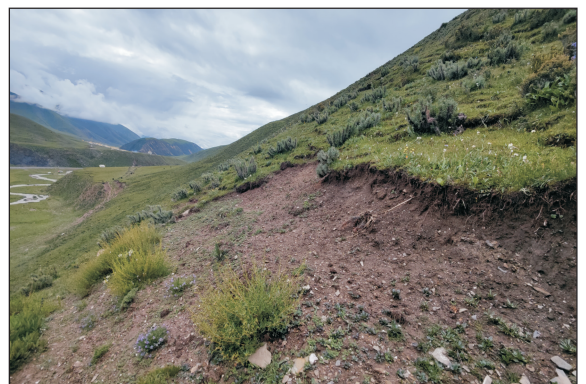
图 6 玉树州治多县山地坡脚草地坍塌损坏状况(马建业摄于 20230814)

3.1.1 草地土壤侵蚀特征 三江源地区分布最为广泛的土地利用类型为草地,约占三江源地区总面积的 65%左右^[24]。草地植被类型主要为嵩草、针茅草、风毛菊、鹅观草、早熟禾、披碱草、芨芨草以及藻类、苔藓等。草地生态系统作为该地区的主体系统,对该区域的生态系统服务功能的支撑起到关键性的作用,因此准确了解该区域草地的土壤侵蚀特征是很重要的。在沿途海拔 2 600—4 800 m 的高山草甸,均观测到了不同程度的草地退化现象,由于当地降雨频率较高,草地区域主要是以水力侵蚀为主,在海拔约 4 500 m 以上的区域,由于温差较大,冻融侵蚀广泛分布,在三江源地区常见的冻融侵蚀 4 种形态有:寒冻风化剥蚀、热融滑塌、冻融泥流、风沙溶蚀坍塌^[25],调研组在草地的调研过程中,尤以热融滑塌最为常见(图 6)。

a 草地滑塌

b 坡脚塌陷

此外,草地区域发生的土壤侵蚀部位主要在坡脚处,在冻融侵蚀和重力侵蚀等多营力作用下,造成了大面积的滑塌,出现大面积的裸露坡面,不仅造成了严重的水土流失,也不利于当地畜牧业的发展。三江源地区地质发育时间较短,高寒气候条件下形成的土壤,更显珍贵与脆弱。该地区脱离第四纪冰期冰川作用的时间不长,区域内还分布有较多现代冰川,加之地质成土过程年轻,造成了该区域土壤的土层薄、质地粗、保水性能差,容易受侵蚀而造成水土流失^[26]。在调查点挖掘的土壤剖面发现,该区域的土层有着明显的分层现象,在距地表约 0—30 cm 的土层是高山草甸土,在地面 30 cm 以下的土层主要以碎石和砾石为主,所以该区域的表层土壤是非常宝贵的资源。但是,在水力—风力—冻融等多向复合侵蚀的作用下,草地退化速度加剧,加之人类活动的干扰,当地主要是过度放牧和采挖药材,整体对草地生态环境的破坏还是较大的。

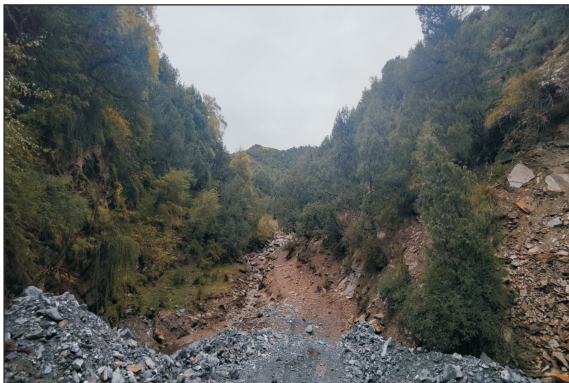
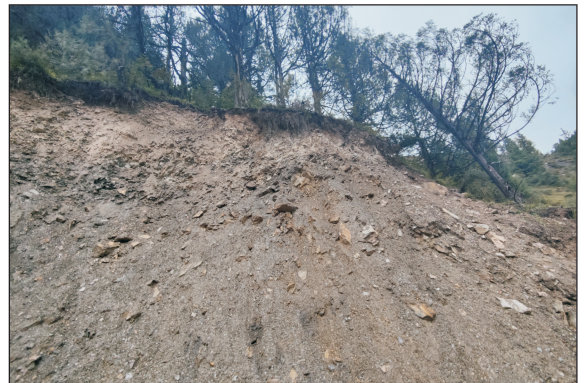
图 7 海南州同德县乔木林地侵蚀情况(崔志伟摄于 20230819)

3.1.2 林地土壤侵蚀特征 在调查路线中,乔木林地的树种主要以祁连圆柏、青海云杉和紫果云杉为主,在调查过程中发现乔木林地整体覆盖度较高,由于调查区的林地是自然混交林,地上部分有着多层次的冠层结构,地表有杂草和枯落物覆盖,地下有大量的根系固结土壤,所有乔木林地区域整体侵蚀较弱。但是在高强度、高频率的降雨条件下,在乔木林区域内,依然会形成较大的侵蚀沟(图 7),大部分林地由于处于海拔较低的区域,该区域主要以水力侵蚀为主。此外,在该区域的道路两侧,由于坡面没有很好的保护措施,水力侵蚀和重力侵蚀较为严重,发生垮塌和滑坡的地区较多,导致道路两侧的乔木倒伏很多,部分树木根系明显外露(图 7)。而林地的这些主要的侵蚀过程由于林地冠层的覆盖遮挡,很难在林地以外观察到,具有一定的隐蔽性,从而对当地土壤侵蚀程度的评估造成一定的影响。

a 林区侵蚀沟

b 林区边坡坍塌

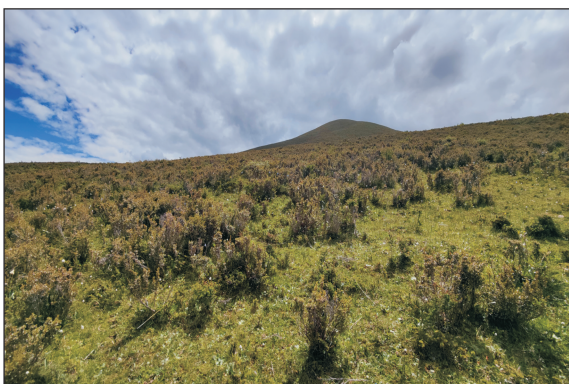
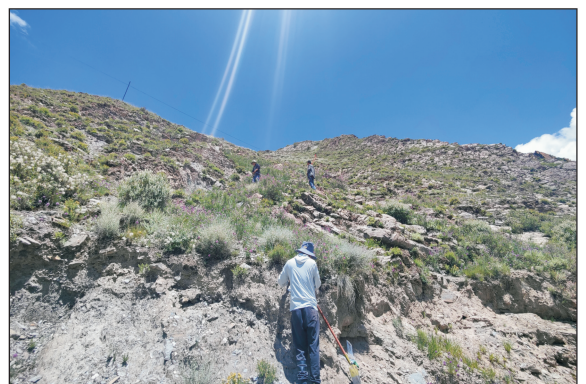
图 8 果洛州玛沁县灌木林地侵蚀情况(肖列摄于 20230811)

灌木林主要以柳灌、金露梅、鬼箭锦鸡儿、杜鹃、红柳,沙棘为主,由于水汽较为充足,灌木区域覆盖度较好(图 8),水土流失程度整体较小。但是在降雨、

冻融和重力侵蚀的综合影响下,局部地区在缺乏防护的坡脚处,依然会出现坡面崩塌,形成面积较大的滑动面。

a 灌木区域景观

b 灌木区坡脚侵蚀

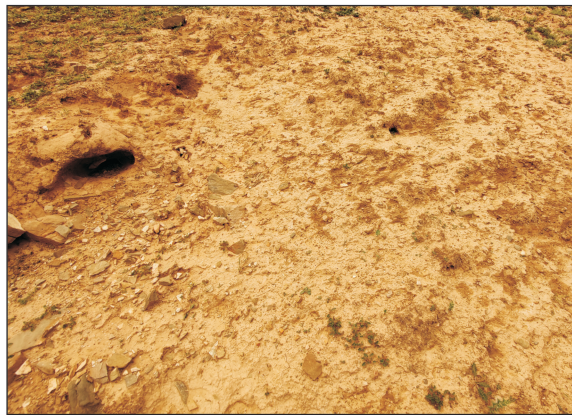
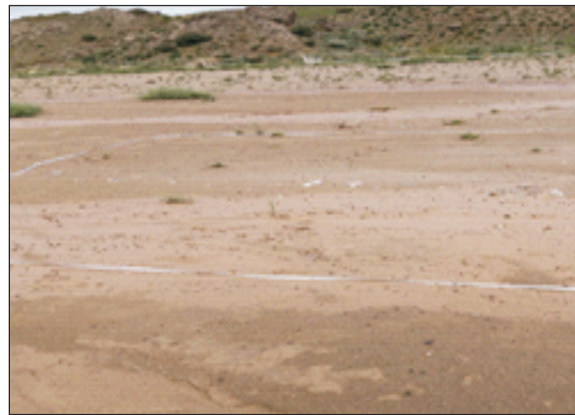
图 9 海南州贵南县裸地状况(李洁摄于 20230806)

3.1.3 裸地土壤侵蚀特征 调研途中,裸地分布区域并不多。造成该地区土地裸露的一部分原因是工程施工过程中,人为对地表的扰动后,造成的土地裸露。另一部分原因是山体滑塌、河道两侧和草地退化等也形成了一定面积的裸地(图 9)。沙地只存在于某些特定的宽大河谷区,这些河谷区受到风力侵蚀的影响较大,地表沙化严重。由于调查时间是在汛期,

调查组发现澜沧江段和通天河段的水流含沙量较高,分布的裸地和沙地受到水力侵蚀的影响较大,并且在地表径流的作用下,向河道输送着沙物质,裸地和沙地可能是潜在的沙物质源。裸地、沙地在水力侵蚀、风力侵蚀和鼠虫的综合影响下,侵蚀状况较为严重,造成较为严重的水土流失,应是今后恢复治理的重点区域。

a 裸地土壤侵蚀状况

b 河谷区裸地

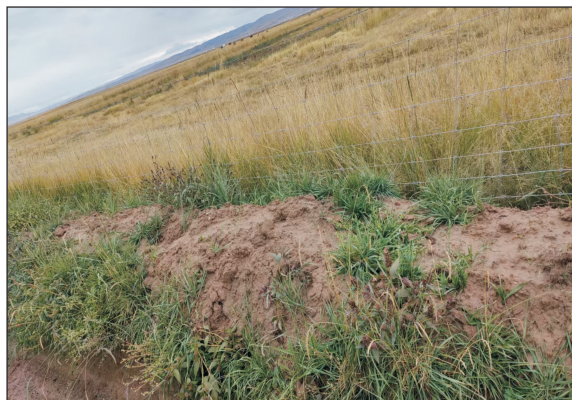
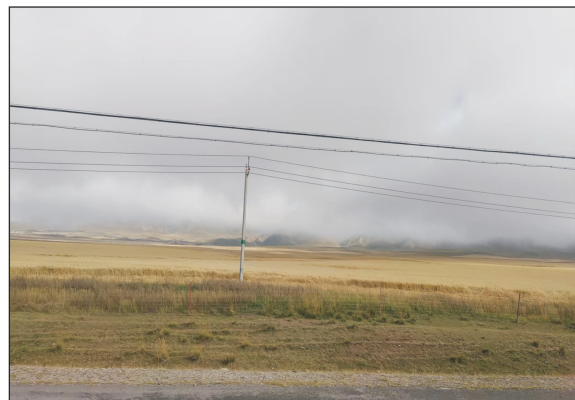
图 10 果洛州玛沁县农田地埂侵蚀状况(崔志伟摄于 20230810)

3.1.4 农田土壤侵蚀状况 在调查路线中,调查的农田区域较少,沿途常见的农作物主要有青稞、土豆、油菜花等。农田的地形起伏较缓,该区域的侵蚀较弱,

但也可观测到农田的田埂部分和田面分布有着轻度侵蚀(如图 10 所示)。整体而言,农田的土壤侵蚀状况较弱。

a 农田田坎侵蚀状况

b 农田景观

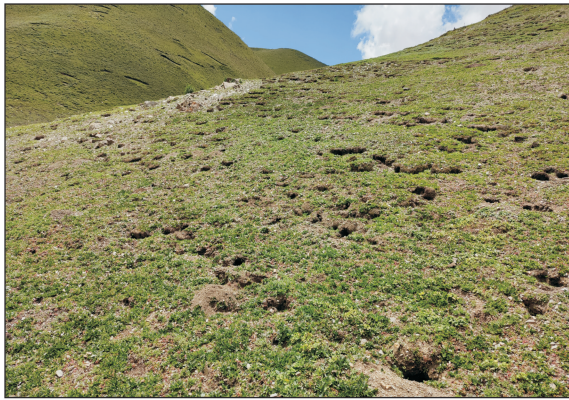
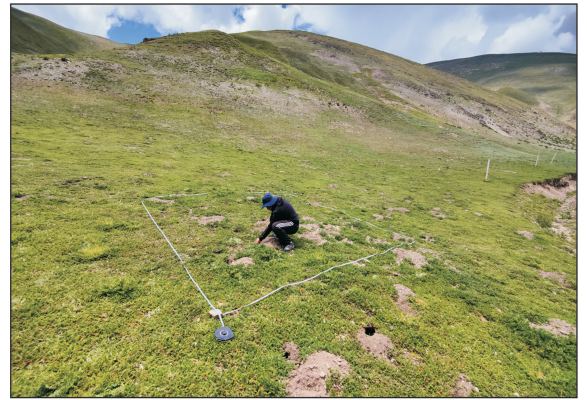
图 11 玉树州称多县鼠虫害破坏草地状况(崔志伟摄于 20230810)

3.2.1 鼠虫害侵蚀特征 草地上鼠虫害对草地的破坏,远比我们想象中严重。其中,在玉树州称多县内的一处半山坡上,有着极其密集的鼠洞(图 11),通过在该区域打了两个 25 m^2 的样方,发现样方内平均有 20 个鼠洞,最大鼠洞直径高达 40 cm,可见鼠虫害也是造成该区域草地面积退化的重要因素。鼠类会啃食植物的根、茎,其强大的食草和掘土造丘行为,一年

四季都对草场有危害,会形成大面积的“黑土滩”,给当地畜牧业的发展造成极大的威胁^[27]。另外,鼠洞口堆积的松散土壤,抗侵蚀性也非常差,这些裸土不仅加速了草地退化,还会改变地表能量和水量分配,进而影响冻土的水热特征。在冻融—水蚀、鼠虫害、放牧、开荒等作用下,致使当地草场出现了大面积的裸地,不仅造成了严重的水土流失,更不利于畜牧业的可持续发展。

a 鼠虫害造成的侵蚀

b 鼠洞集中区布设样方

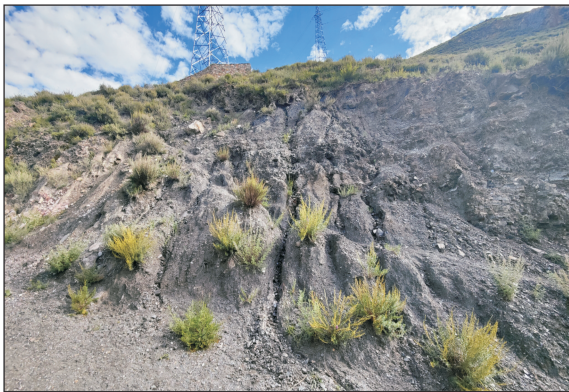
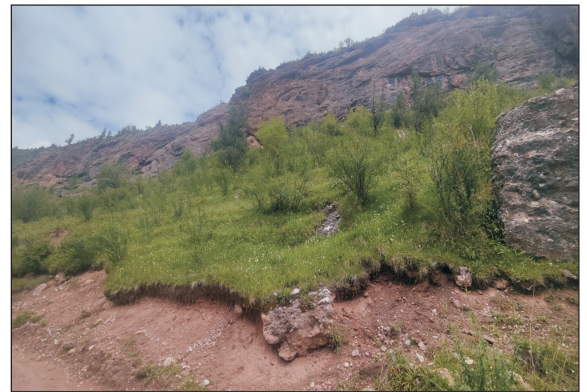
图 12 玉树州杂多县道路两侧边坡的侵蚀状况(肖列摄于 20230730)

3.2.2 道路边坡侵蚀特征 在调研途中,道路边坡的侵蚀面积十分广泛。由于在修建道路过程中缺乏有效的防护措施,且设计类型较为单一,大多数道路两侧边坡都发生了较为剧烈的侵蚀状况。尤其在水蚀、冻融侵蚀、风力侵蚀和重力侵蚀等多营力作用下,路基边坡两侧会发生垮塌,并且随着水流作用向上发

展。主要原因是道路的修建过程中,道路边坡原始地貌的破坏和扰动很大,在之后的恢复过程中也较为困难和缓慢,发生降水过后,路基两侧的坡地上会形成许多沟网,再次遇到降水时,又会形成跌坎,逐渐发育成沟头(图 12),随着溯源侵蚀发生并逐渐形成更大的侵蚀沟。

a 道路边坡侵蚀状况

b 道路边坡滑塌

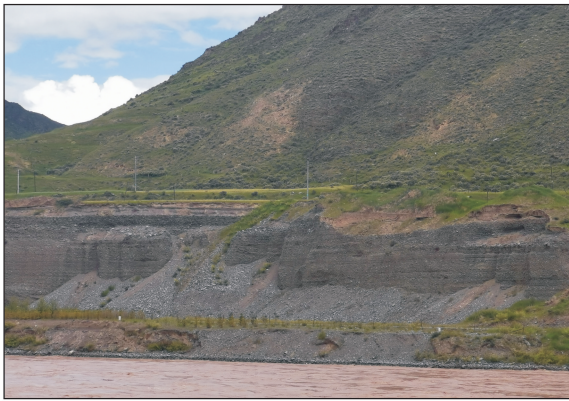
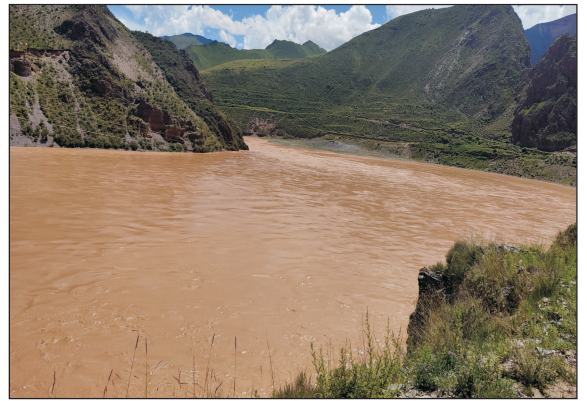
图 13 玉树州曲麻莱县通天河岸两侧侵蚀状况(崔志伟摄于 20230812)

3.2.3 河流岸坡侵蚀特征 河流岸坡侵蚀是河道演变的主要方式之一,存在着破坏沿岸土地、威胁沿河道路、人民生命财产安全等问题^[28]。在调查期间,降雨多发频发,正是该区域河流的汛期,在途经的通天河段、澜沧江段均发现有着较高的含沙量(图 13),这几条河流中的沙物质的源头是哪里?在经过调查后发现,这些河流堤岸基本没有防护措施,河流岸坡的侵蚀极为严重(图 13),易受到水力侵蚀和重力侵蚀影响较大,岸坡塌陷严重,形成沙物质源。其次岸坡侵蚀沟网交错纵横,在发生降水后,碎屑物质随着径

流进入河道,造成了河流有较大的泥沙含量。大量的泥沙进入江河后,可进一步造成的水质变差、抬高河床、拥堵水库大坝、破坏水生物生存环境等问题。

a 河道两侧的碎屑物

b 河岸滑塌

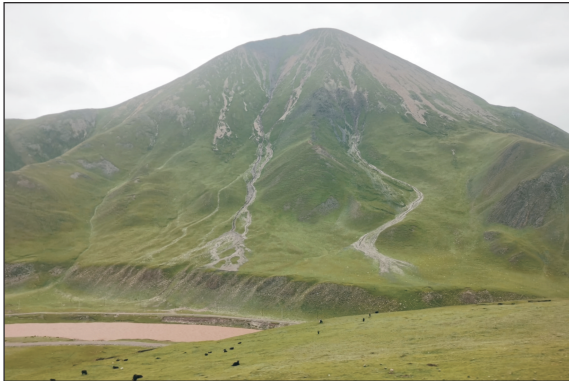
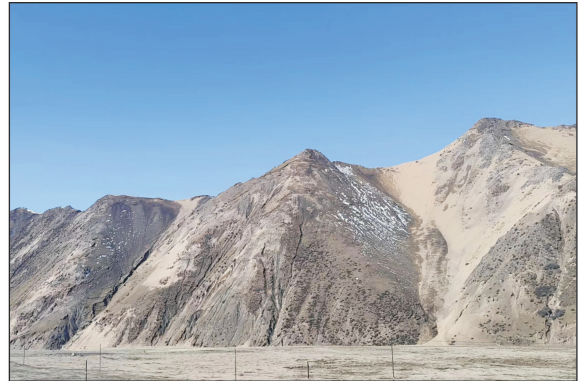
图 14 果洛州同德县山区坡面侵蚀状况(马建业摄于 20230815)

3.2.4 山区沟谷复合侵蚀 三江源区以山地地貌为主,山脉绵延、地势高耸、地形复杂,平均海拔 4 400 m 左右,海拔 4 000~5 800 m 的高山是保护区地貌的主要骨架^[29]。部分海拔较高的山顶,基本没有植被覆盖,半山腰处是稀疏的草地。大多数山体整体由草地和灌木覆盖,但是在水力、风力和冻融交替的作用下,在坡面经常出现较大的侵蚀沟。三江源区域由于土

层较薄,岩石层分布广泛,雨水入渗困难,降雨极易形成径流并冲刷土层,在坡面形成细沟网,细沟汇聚形

成侵蚀沟(图 14),发生多次降雨后,坡面径流极易携带大量泥沙汇入河道,造成河流含沙量增高。

a 山坡集水区侵蚀沟

b 山坡集水区复合侵蚀

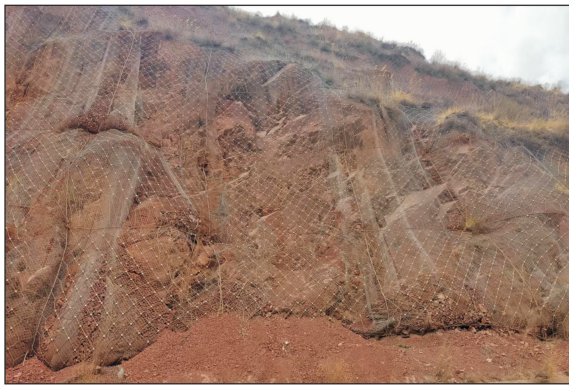
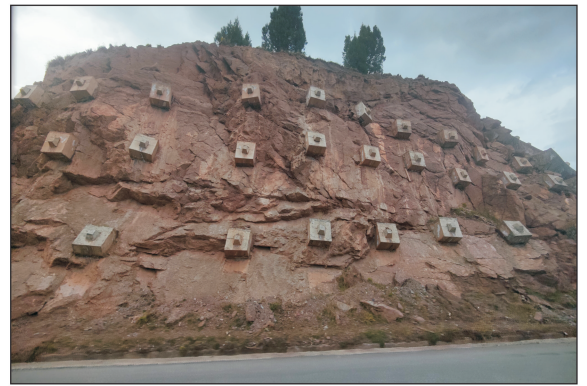
图 15 果洛州玛沁县水土保持治理措施(崔志伟摄于 20230812)

在调查过程中发现,三江源区域通车里程较长,但只有部分路段的坡面两侧布设了浆砌石护坡、挡墙、边坡防护网等一些基本的工程措施(图 15),而大部分路段两侧均没有保护措施,导致了路基边坡两侧的土壤侵蚀较为严重;虽然该区域实施了一些水土保

a 金属网护坡

b 锚固护坡

整体而言,在全球气候变化和人类不合理活动的双重影响下,该区域生态状况持续退化,土壤侵蚀发生的面积也在增大,而在三江源区域内土壤侵蚀治理措施较少,之后应在水土流失严重的区域增加相关治理措施,在生态脆弱区减少人为活动的影响,以封育治理为主,采取面上封育、点上治理的策略。
