内蒙古十大孔兑西柳沟流域土壤侵蚀及水土保持措施调查

摘要: [目的] 内蒙古十大孔兑地区属黄河中上游多沙粗沙区和生态脆弱区, 对该区典型流域西柳沟的土壤侵蚀进行实地调查, 分析流域土壤侵蚀特征及成因, 为该区水土流失防治提供科学依据。[方法] 于2022年9月19—26日和2023年6月21—26日沿X640解柴线(解家营—柴沟堡)和G109京拉线(北京—拉萨)2条公路分别布设15个调查点和14个集水区, 对调查点及集水区植被、土壤、土壤侵蚀特征和水土保持措施等进行调查。[结果] 流域内草地片蚀较为严重, 耕地侵蚀不严重, 沟谷内裸地风蚀较为严重。上游黄土高原丘陵区沟蚀严重, 且溯源侵蚀、下切侵蚀及沟岸扩张未停止, 伴随较为严重的重力侵蚀。中游风沙区以风水复合侵蚀为主, 大幅增加了流域的产沙总量。流域内道路建设及边坡开挖等人为扰动进一步加剧了侵蚀风险。径流泥沙含量测定结果验证了流域泥沙的主要来源为上游地区。流域内水土保持措施以植被措施及工程措施为主, 虽已起到一定水土保持作用, 但由于形式单一而未能发挥理想效果。[结论] 西柳沟短历时高强度的降雨特点叠加下层砒砂岩土壤条件共同加剧了该区土壤侵蚀, 经济发展压力下的人类活动扰动加剧了生态风险, 当地政府亟需持续增加水土保持投入, 提高监管能力, 加强对于土壤侵蚀的监测与机理研究, 完善水土保持综合治理。

Soil Erosion and Soil and Water Conservation Measures at Xiliugou Watershed in Ten Tributaries Area in Inner Mongolia

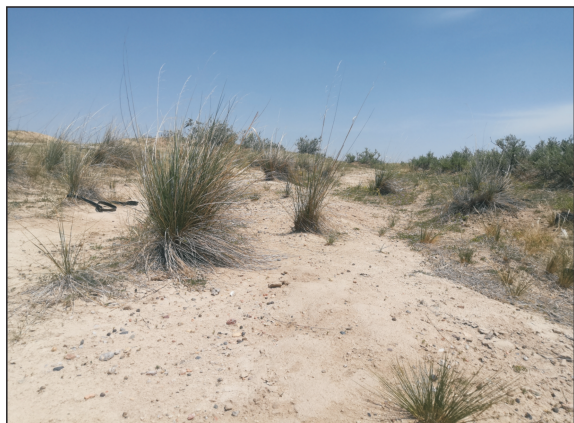
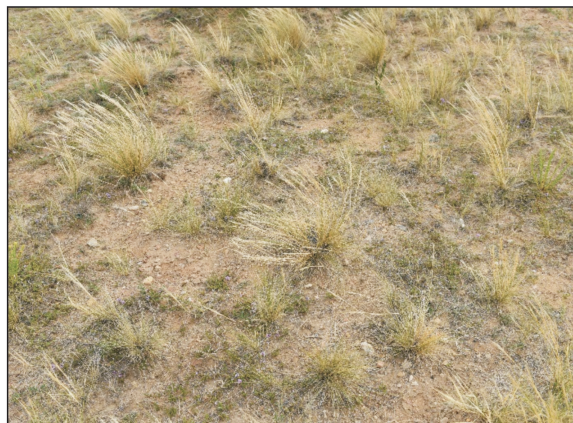
图 2 草地坡面片蚀及斑块状侵蚀痕迹(张怡捷摄于 20230623)

根据 2020 年全球 30 m 分辨率土地覆被数据集^[16](globe land cover 30),西柳沟流域草地、耕地及裸地(含沙地)面积比例分别为 73.93%, 11.24% 和 12.91%,是该流域最主要的地类;而林地及灌木林地比例不足 0.3%。草地主要分布于上游丘陵沟壑区,由于该地区砒砂岩广泛发育,植被生长状况较差。根据 10 m DEM(数字高程模型)数据,流域内的草地主要以 0°~5°的缓坡草地为主,占草地总面积的 90%以上,坡度大于 25°的陡坡草地面积积极小。尽管坡度较小,但植被覆盖度低,加之短历时高强度的降雨,细颗

粒被输移至下坡位置,上坡逐渐露出砾石,从而形成较为明显的片状和斑块状侵蚀痕迹,但细沟侵蚀相对较少(图 2)。耕地主要分布于下游平原区,零星分布于上游谷地(图 3),所在地地势平缓无坡度,故侵蚀痕迹不明显。

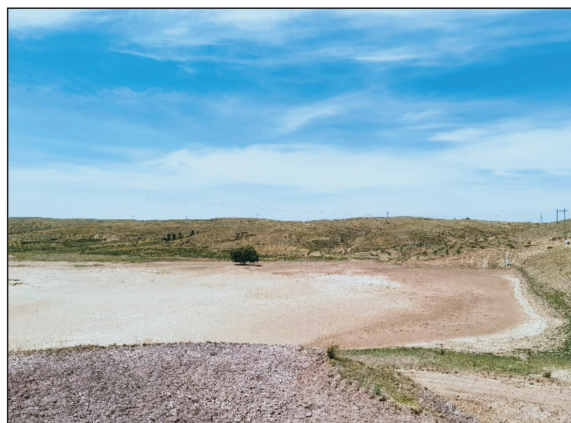
图 5 沟道内坝地(马波摄于 20230624)

十大孔兑下游平原区作为内蒙古自治区重要的粮食产区,土地资源稀缺,草地、荒地等快速流转为耕地,导致大量的裸露待耕地出现,增加了春季风蚀和夏季水蚀的风险(图 4)。流域裸地在上游丘陵沟壑区大量分布,主要位于沟谷内和沟道两侧。沟谷内存在大量淤地坝坝地和季节性洪水迹地,均为未利用地;由于地势平缓,这些地区主要为泥沙沉积区,水蚀不严重,但是风季风蚀的风险较大(图 5)。上游沟道两

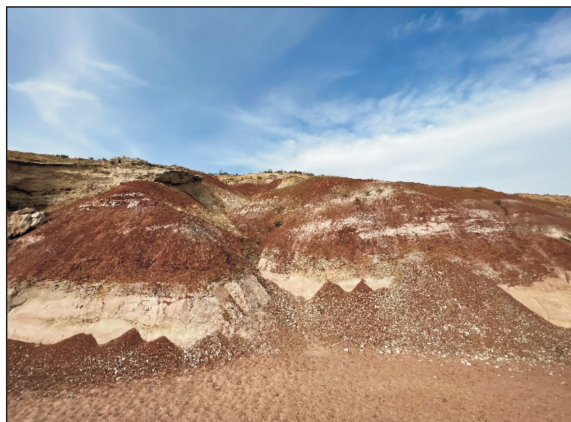
图 6 沟道两侧裸坡(马波摄于 20230624)

侧裸坡均为砒砂岩裸露区,在季节性冻融的强物理风化作用下,砒砂岩逐渐破碎并为水蚀和重力侵蚀带来丰富的侵蚀物质来源,致使砒砂岩碎屑物向坡脚堆积

(图 6)。在短历时高强度的降雨条件下,碎屑物随季节性山洪向下游搬运,对淤地坝安全运行、下游农业生产及黄河输沙产生较大的影响。

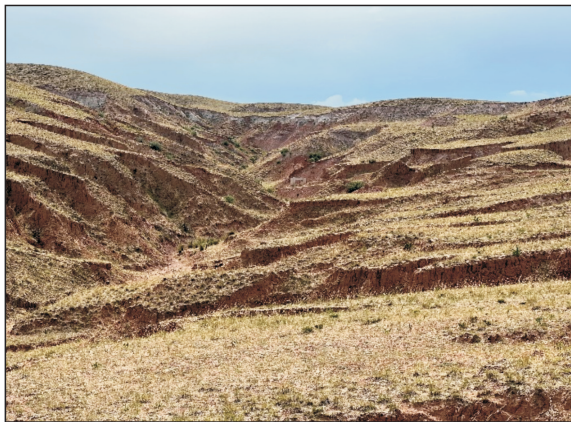
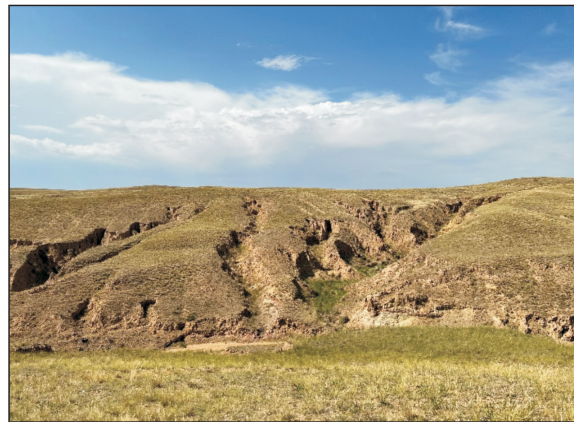
图 7 上游丘陵沟壑区沟蚀(张怡捷摄于 20230624/25)

要原因^[17]。特殊的表土层及岩层条件加之较低的植被覆盖度,在长期径流汇集作用下形成了大量的切沟,导致上游地区地形极为破碎(图 7)。

根据测量结果,调查集水区内大量的沟道宽度可达数十米,而沟长可达数百米,最长沟宽可达 63 m,沟长可达 1 458 m。由于侵蚀基准面较低,在破碎的地形条件下当地沟蚀并未停止发育,严重的沟头溯源侵蚀、沟壁崩塌及沟岸扩张进一步增强了侵蚀沟的发育。径流在沟头处经历高程落差后流速增加,对沟头土层及岩层的侵蚀能力加强,溯源侵蚀进一步加剧(图 8)。另一方面,沟壁地区落差较大易形成跌水,挟沙水流从峭壁落下,作用于沟壁及沟底形成水蚀

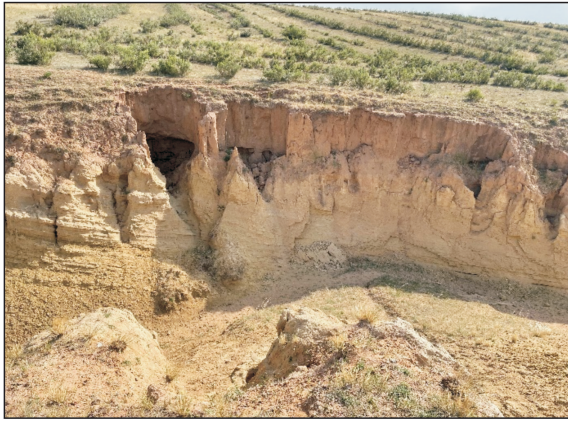
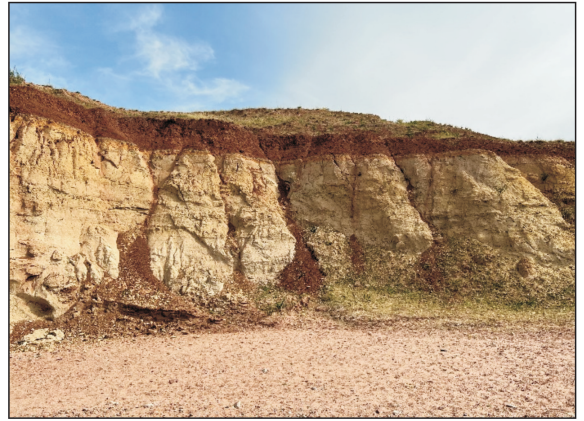
图 9 沟壁崩塌(马波摄于 20230623/24)

穴,沟壁下部出现较大的侵蚀空间,上部土壤及悬垂岩层在吸水饱和后在较大的自重作用下发生坍塌(图 9),导致沟壁向两岸方向扩张,沟宽进一步拓宽^[18]。此外,同等径流条件下泥沙量提升会增强径流的挟沙能力及对土壤的分离能力,进而极大地增加水流的产沙量形成恶性循环,已有相关研究表明西柳沟侵蚀产沙主要受到了高含沙水流的支配^[19]。沟蚀形成的大量沟壑使上游地区地形破碎,对上游地区的交通发展造成了严重阻碍,从而影响当地的经济发展。

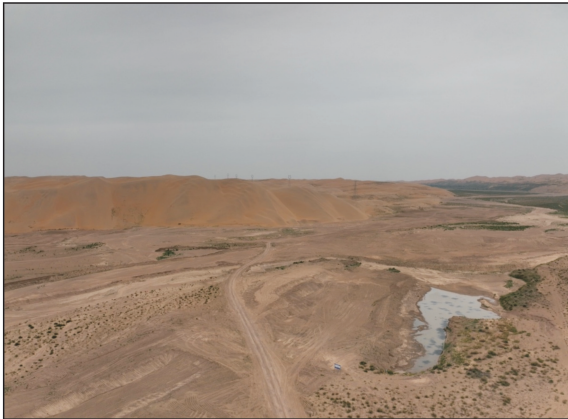
图 10 中游宽谷地区干涸河床及西侧沙丘
(张怡捷摄于 20230627)

流域中游侵蚀类型为风水复合侵蚀,该区的风向和风速对于自南向北横穿库布齐沙漠的西柳沟宽谷区侵蚀有重要影响。根据已有研究,当地全年盛行风向为 WNW-NW(西北偏西—西北),输沙方向大致为东南方向^[20],造成的风力侵蚀对上游及下游地区均有直接影响,在交界地区可见被运移的风积沙。在 3—6 月风季,风向与宽谷方向接近正交,风蚀作用十分强烈,沙丘持续变形、移动,植物难以在此环境下生

存^[21]。缺乏固定沙丘的措施导致大量的风沙被运移至沟谷中从而形成沙质河床(图 10)。周期性水流作用下河床上几乎无植被生长。在风季过后紧接到来的夏季汛期,上游丘陵区产生的高含沙量径流流经裸露的宽谷地区,加剧了对于河床沉积泥沙的运移,对西柳沟的输沙量提升作用十分明显^[18]。挟沙径流通过流域中游后在下游地区发生沉积提升了下游土壤的砂粒含量^[22],对耕地产量造成不利影响^[23]。因此,西柳沟中游风沙区的侵蚀营力较为复杂,且存在年内

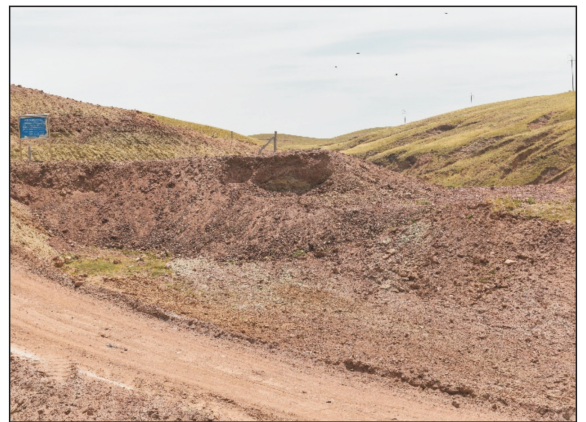
图 11 临时取土形成的边坡(张秀梅摄于 20230624)

经调查发现,人为扰动区的土壤侵蚀以道路侵蚀为主,伴随道路修建过程中造成的水土流失。流域内仅省道、国道及主要乡道进行了道路硬化,其余大量通往村落的无名道路无硬化处理,且沟壑区道路多缺乏边坡防护措施。在沟壑区道路修建过程中,存在开挖取土形成陡峭边坡的现象,此外还存在土方随意弃置的问题。对于临时取土施工现场并未设置相应的水土保持措施,裸露边坡在雨水击溅及径流汇集的作用下普遍存在片蚀及细沟侵蚀(图 11)。由于开挖边坡坡降较大,细沟侵蚀易进一步发育形成切沟,在沟道的汇流作用下边坡可能会发生滑坡、坍塌等重力侵蚀,不仅会对道路产生破坏,还存有交通安全隐患。此外,未硬化道路由于长期碾压且缺少防护,下层砒

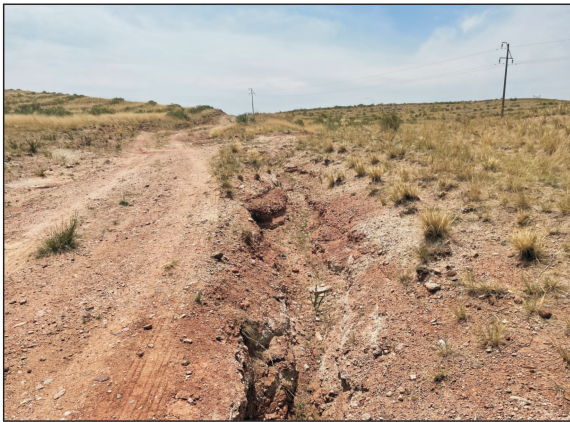
图 12 道路侵蚀(张怡捷摄于 20230624)

砂岩在表层土壤受到侵蚀后易暴露,在含水量较高条件下本身极易失稳^[26],此外渗透性能也会下降导致产流量增加^[27]。道路两侧的松散土壤在径流作用下极易产生细沟及塌陷,在长期作用下细沟发育拓宽,陷穴不断扩大从而对道路造成侵蚀破坏(图 12)。且由于未硬化小路常位于坡地,汇流过程中的下切作用加速沟蚀发育,对山下地区造成威胁。

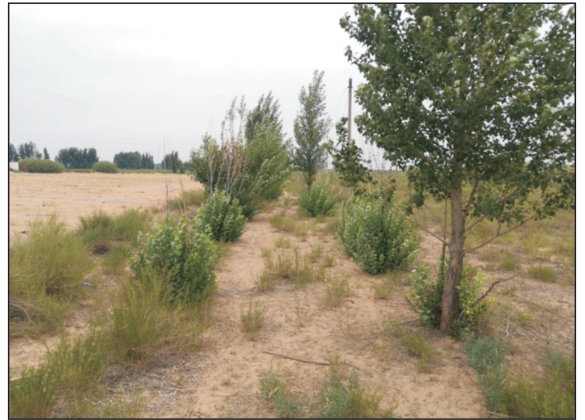
图 13 农田防护林(张秀梅摄于 20230623)

西柳沟水土保持林草措施集中分布于上游丘陵沟壑区,主要以天然草地封育和人工灌草为主,其次为坡面水土保持林草、沟道防冲林及农田防护林等。流域内农田生态防护林多为白杨、柠条或沙柳组成的二层林冠(图 13),以大苗造林为主,位于农田上风向约 2 m 处,乔木、灌木林带宽分别可达 5~7 m, 6~10 m。受降水量较少、砒砂岩蓄水能力弱及疏于管理等因素限制,该种防护林大多长势不佳;灌木株高范

围在 0.5~1 m 之间,防护效果一般,未能实现其应有的生态效益。坡面水土保持林草措施由坡面人工植草、防冲林、水流调节林带、护坡经济林等构成,多采用带状等高布设方式种植柠条或沙柳(条带间距 0.5~3 m,株距 0.2~1 m);灌木下针茅、芨芨草等草本植物长势相对良好。但由于土壤水分条件较差,人工种植的灌木长势不一(图 14),且存在疏于管理导致的死亡现象。此外,在部分立地条件相对较好的地区种植有苹果、杏树等经济树种(图 15),林下植被相对茂盛,垂直结构良好,水土保持效果优良。

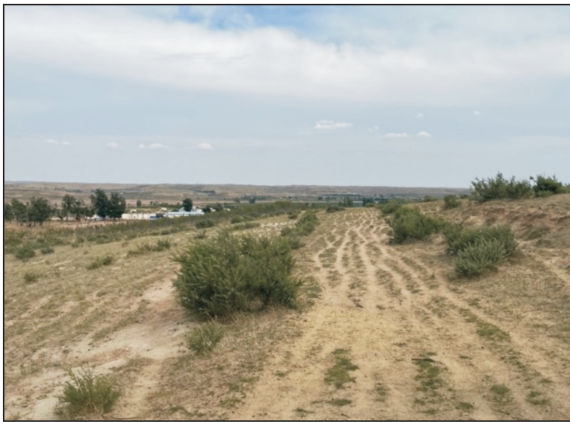
图 16 违规放牧导致植被破坏(张怡捷摄于 20230624)

由于西柳沟沟道纵坡大,沟坡两岸崩塌、滑塌均较为活跃,且主沟系多距居民地较远,故流域内仅在个别沟头处种植有防冲林,其余多地均以封育治理为主^[29]。但是在调查过程中随处可见农牧民在灌草地上违规放牧,放牧痕迹明显,牲畜粪便及踩踏痕迹较多(图 16)。在相对干旱的自然条件下,牲畜的采食和践踏行为导致草地被破坏,进一步降低了植被覆盖度,从而引起坡面鳞片状侵蚀及沟蚀风险加剧。

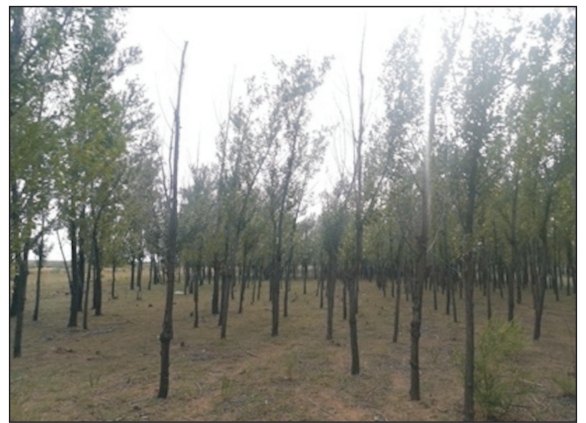
图 17 河道内的单一树种人工林(张秀梅摄于 20230623)

此外,在水资源相对丰富的部分沟谷、干涸河道及河漫滩等地多种植白杨、旱柳、马尾松及榆树等人工林,行距在 1~1.5 m 间,造林方法以埋干造林为主,部分林种被用作薪柴林。人工林树种单一,垂直结构差,林下植被覆盖度低且存在明显的砍伐痕迹(图 17)。且部分林地种植密度过大,缺乏必要的管护,病虫害较为严重,导致造林效果较差,水土流失防治效果并不理想。

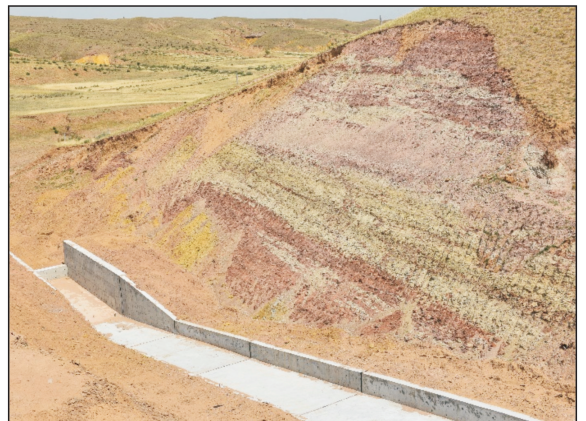
图 18 修建溢洪道边坡开挖(马波摄于 20230624)

淤地坝的行洪能力。随着极端降雨频率增加,这些淤地坝通常因缺少溢洪道而增加了溃坝风险^[31]。自 2012 年后当地才开始建设具有“三大件(坝体、放水卧管及溢洪道)”的骨干坝,同时对于已有淤地坝展开病险加固,针对缺少溢洪道的“两大件”淤地坝进行设施完善。但是在淤地坝溢洪道增建过程中,部分工程边坡裸露,未进行水土保持措施布设(图 18)。由于当地较为干旱,且砒砂岩坡面地区土壤的土层较薄,养分含量低,立地条件差,因此难以创造良好的植被生长条件。由于砒砂岩结构受力不均,密度较低,孔隙发达,胶结物质主要为碳酸盐和黏土物质,矿物吸水膨胀后更容易导致其结构被破坏^[32],水平沟、鱼鳞坑等护坡工程措施难以直接在砒砂岩地区布设^[33],导致大量的边坡裸露,增加了土壤侵蚀风险。
